江苏新海石化有限公司原油管道联通工程项目

# 水土保持监测总结报告

建设单位：江苏新海石化有限公司

监测单位：南京中咨华环工程技术有限公司

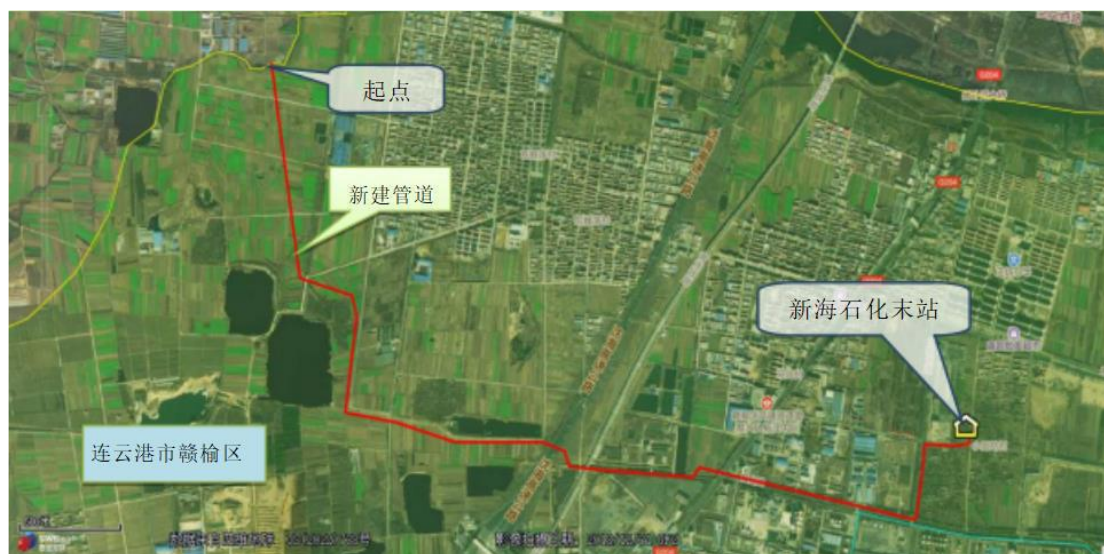
图 1.1-2 原油输送管道（管道工程）平面布置图

管道及通信光缆起自连云港市赣榆区柘汪镇西棘荡村西侧，后转向东先后穿越沈海高速公路、青盐铁路、G204 国道和烟台路，转向北并行日照大道后至终点新海石化末站，线路水平长度约 5.3km，管道规格为 L450MD711×12.7mm 直缝埋弧焊钢管，3PLE 加强级防腐，设计压力为 8.0MPa；光缆型号为 GYTA53-24B1.3，

管道工程所经区域地势北高南低，整个项目的高程在6.20m~19.30m之间，管道敷设方式为沟埋敷设，施工场地沿管沟开挖两侧进行布设，穿越方式按照施工工艺分为一般管道地埋段，开挖穿越段、顶管穿越段和定向钻穿越段。

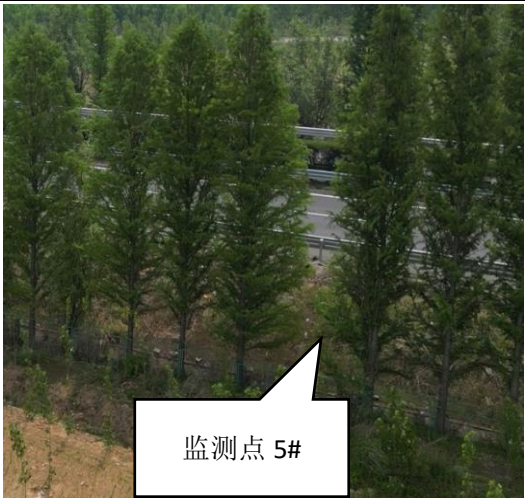
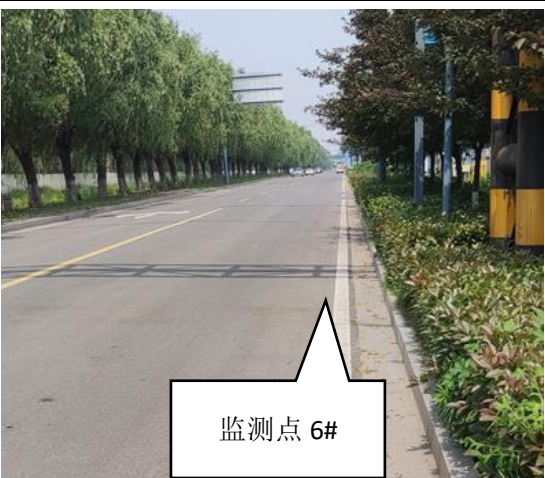
| <p>监测点 5#</p> | <p>监测点 6#</p> |

| 顶管穿越沈海高速 5# | 定向钻穿越烟台路，未破坏路面 |

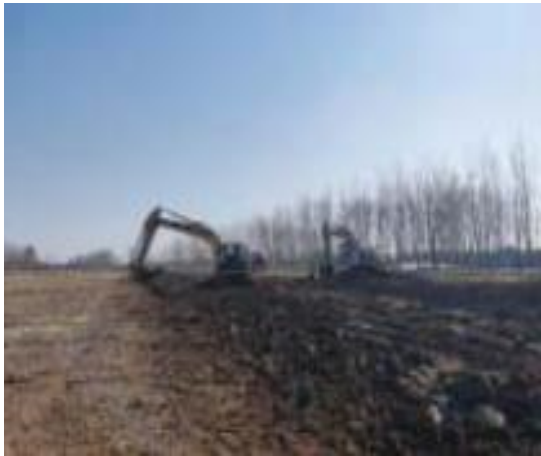
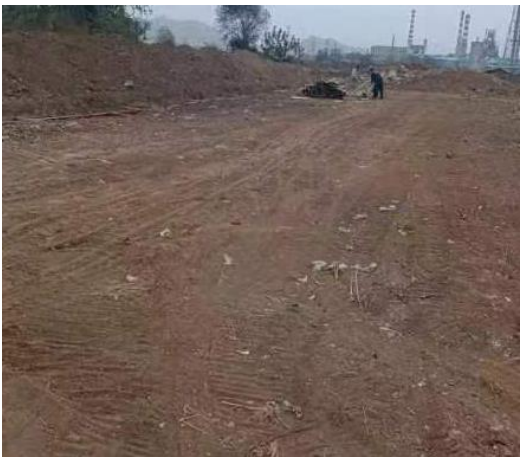
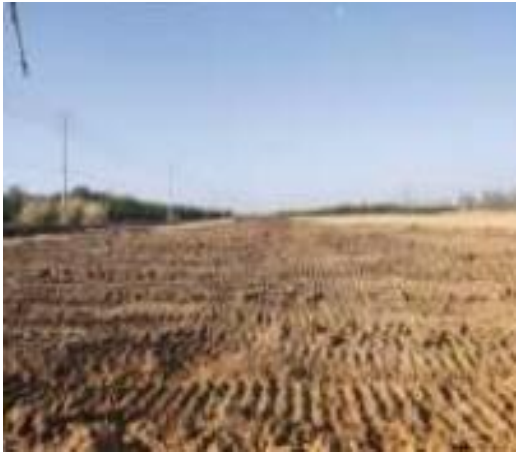
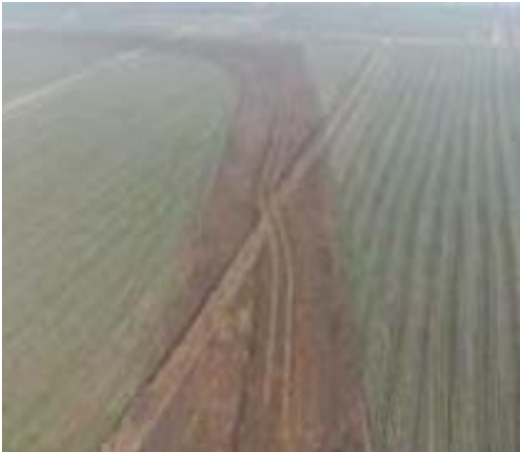
各分区水土保持防治的工程措施基本已按照主体设计进行实施。水土保持工程措施防治责任基本得到落实。工程措施按照相应的设计标准进行了施工，符合有关标准要求，能够起到良好的水土保持作用。

| 表土剥离 | 土地整治 |
| 土地整治 | 土地整治 |

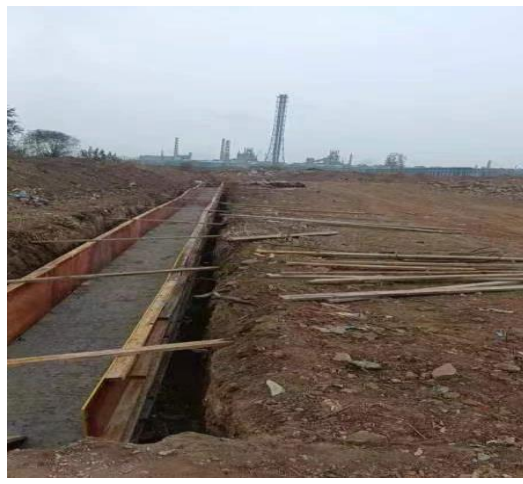
项目各分区临时措施已按照水土保持方案设计进行实施,水土保持临时措施防治责任得到落实。已布设的临时措施按照相应的设计标准进行了施工,符合有关标准要求,能够起到良好的水土保持作用。

表土剥离

排水沟

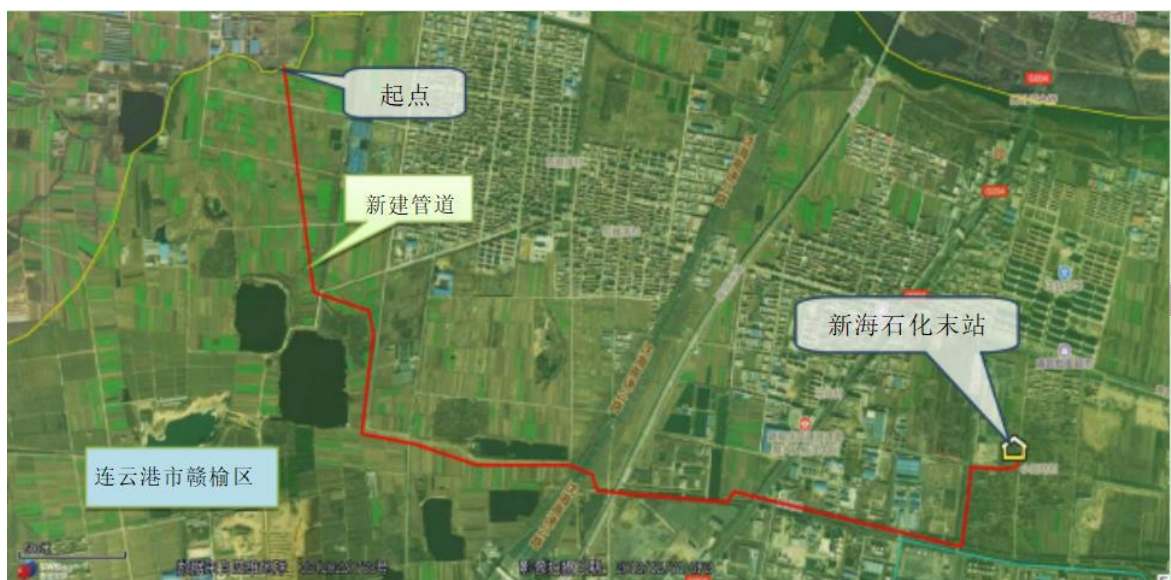
图 1.1-2 原油输送管道（管道工程）平面布置图

管道走向详见图1.1-2，管道工程基本沿市政道路进行铺设，利用现有市政道路进行车辆运输和人员活动。

管道工程所经区域地势北高南低，整个项目的高程在6.20m~19.30m之间，管道敷设方式为沟埋敷设，施工场地沿管沟开挖两侧进行布设，穿越方式按照施工工艺分为一般管道地埋段，开挖穿越段、顶管穿越段和定向钻穿越段。
